CERTIFICACIÓN NÚMERO 21-41

Informe de Comité (i) – Reunión 18 de mayo de 2021

Atender la petición del Consejo del Estudiantes de la Facultad de Artes y Ciencias, según sometida al Senado por el senador estudiantil Guillermo L. Raimundi Rodríguez, de hacer recomendaciones al Senado Académico sobre la posible utilización de la Caseta del Caminero en el RUM.

LA CASA DEL CAMINERO. Recinto Universitario de Mayagüez

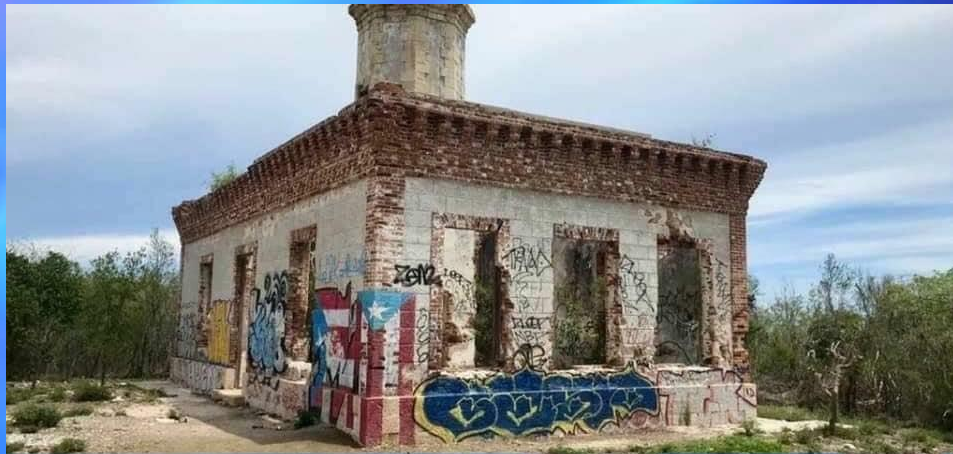
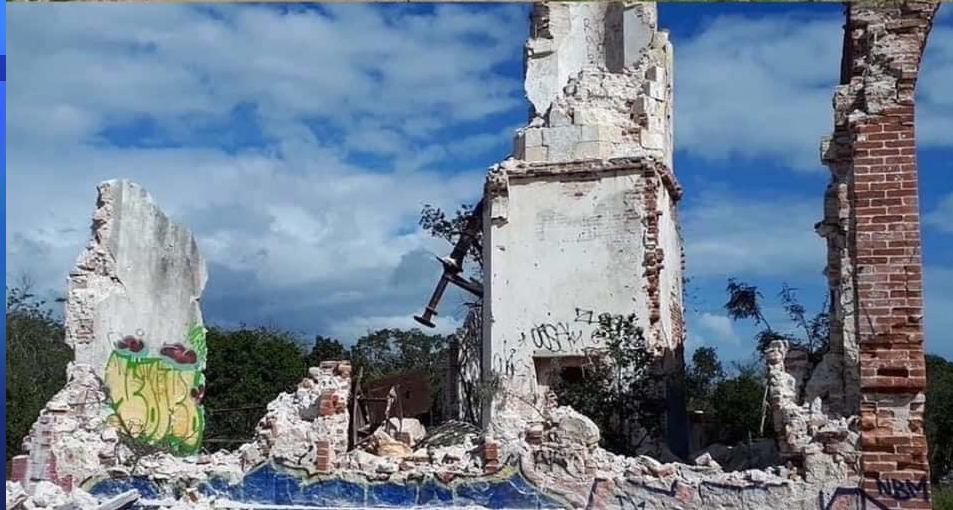
El Faro de Guánica fue destruido por el terremoto del 7 de enero de 2020. El faro se construyó para la misma época que la casa del caminero de Mayagüez. Al momento de su destrucción el faro estaba abandonado, no tenía techo y consistía de cuatro paredes exteriores y la torre. Como las paredes no estaban arriostradas, es decir, trabadas entre sí, su destrucción fue rápida y total a pesar de estar construido sobre roca. En la casa del caminero de Mayagüez se observan las mismas condiciones del faro de Guánica previas a su destrucción. La estructura está abandonada y solo quedan en pie las paredes exteriores. Es muy probable que en el futuro cercano ocurran movimientos sísmicos similares al del 7 de enero, por lo que la estructura de la casa del caminero se enfrenta a peligro inminente de daños mayores.

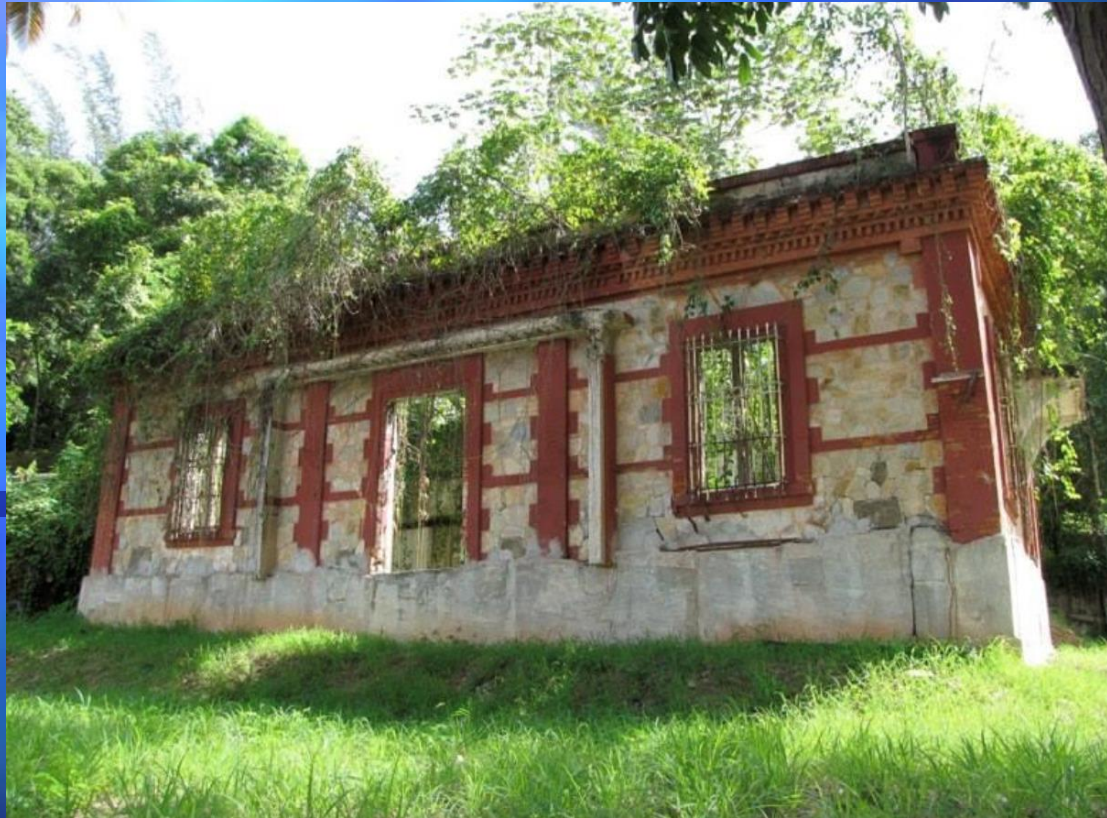
La imagen muestra la condición de la casa del caminero poco después del paso del huracán María en 2017. Según se informa en documentos provistos por el Consejo de Estudiantes de la Facultad de Artes y Ciencias, un árbol cayó sobre la estructura durante dicho evento. La casa tiene una base de hormigón armado que, según los documentos referidos, se construyó en la década del 1990 cuando la estructura fue removida y trasladada a su ubicación actual cuando se ensanchó la carretera hacia Añasco. Se puede observar cómo la vegetación ha invadido el interior de la casa del caminero.

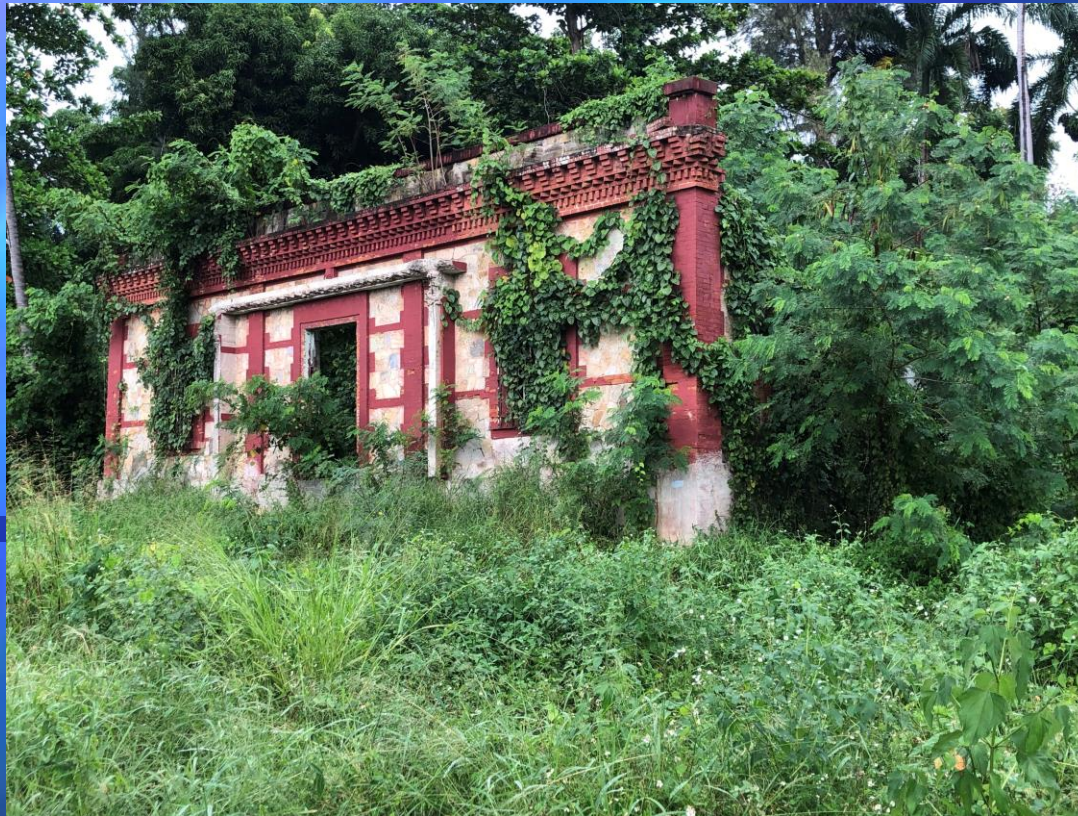
Para noviembre de 2020, fecha de la imagen, la estructura está completamente cubierta por la vegetación. Aparentemente dos de las paredes de la estructura colapsaron y las dos restantes están en peligro de colapso por un movimiento sísmico o por el deterioro avanzado que supone la introducción de las raíces de la vegetación en los muros de ladrillo y mampostería. La reciente destrucción por fuego de la Casa Klumb, bajo custodia del Recinto de Río Piedras de la Universidad de Puerto Rico, evidencia la necesidad de cuidados preventivos de las estructuras de alto valor histórico y arquitectónico.

Primera Etapa: Reconocimiento

Limpieza. Arriostamiento Preventivo. Levantamiento topográfico. (Puede realizarse con recursos internos)

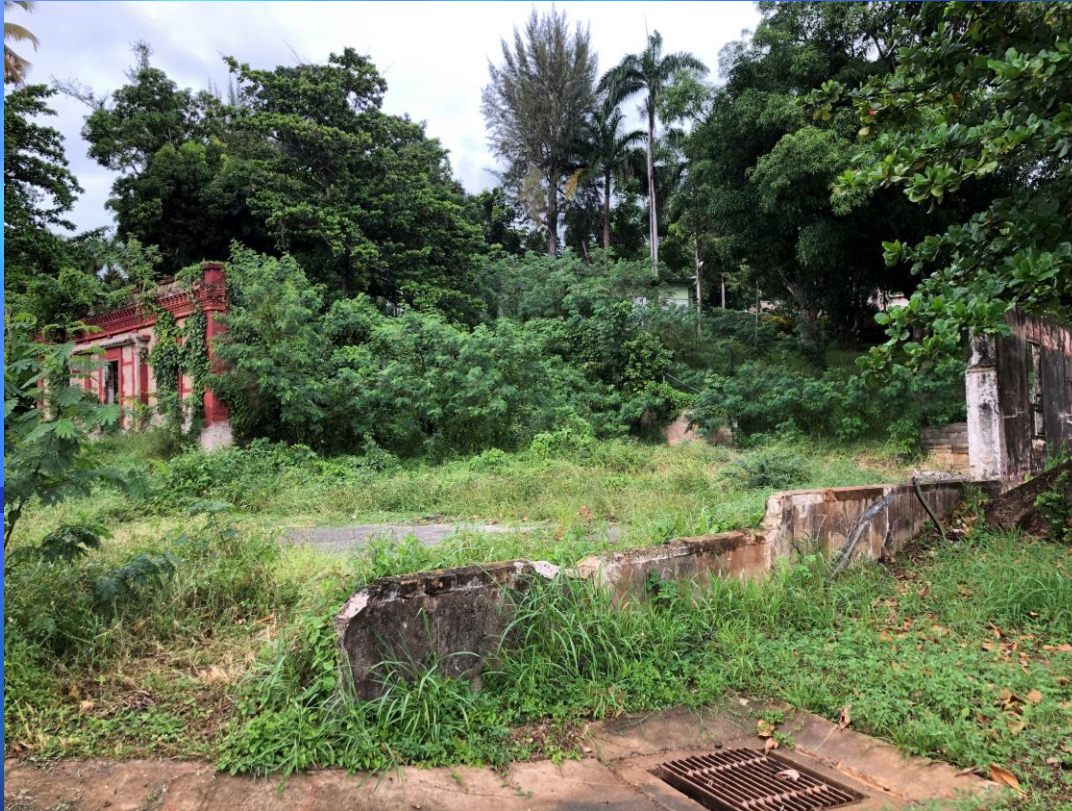
Las ruinas de la casa del caminero están ubicadas dentro de un solar rectangular en el cual encontramos restos de las paredes exteriores de un edificio de hormigón armado parcialmente demolido. Como se aprecia en la foto, la propiedad sufre de un abandono total.

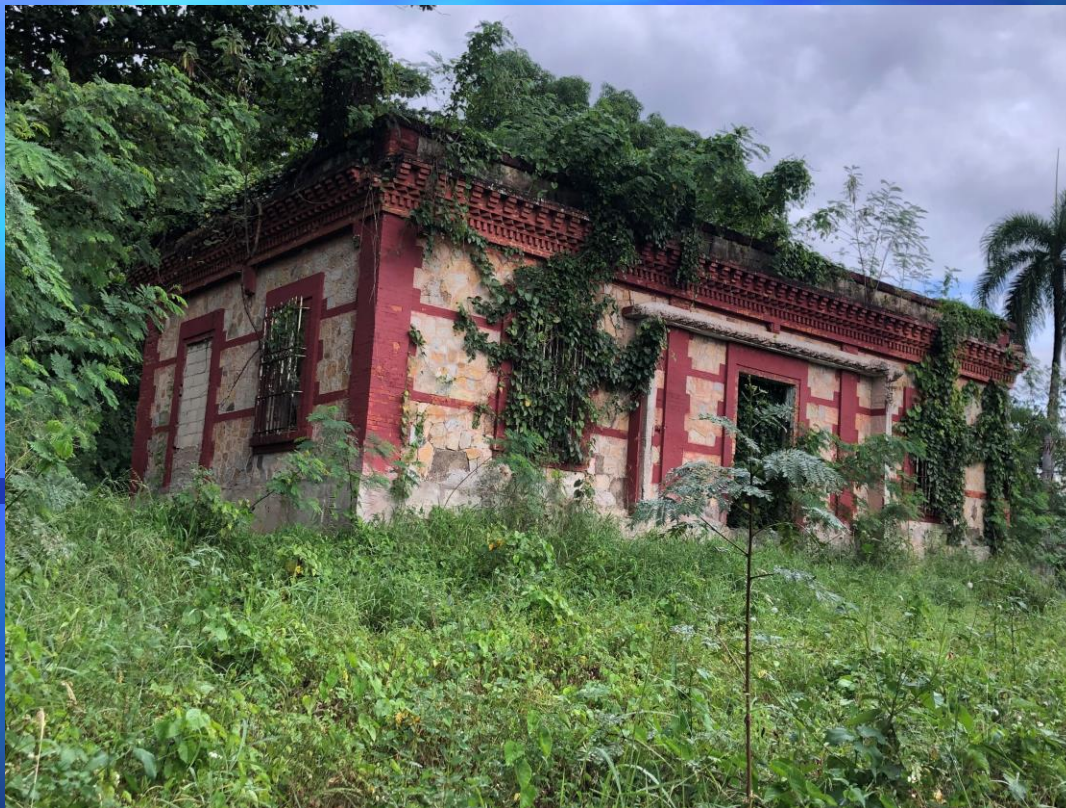
En la imagen se muestran las dos paredes que aparentemente han sobrevivido, y que responden al lado sur y el lado oeste de la estructura. El hueco de la ventana en el lado oeste fue relleno de bloques, lo que ha fortalecido la pared y posiblemente, ha evitado su colapso.

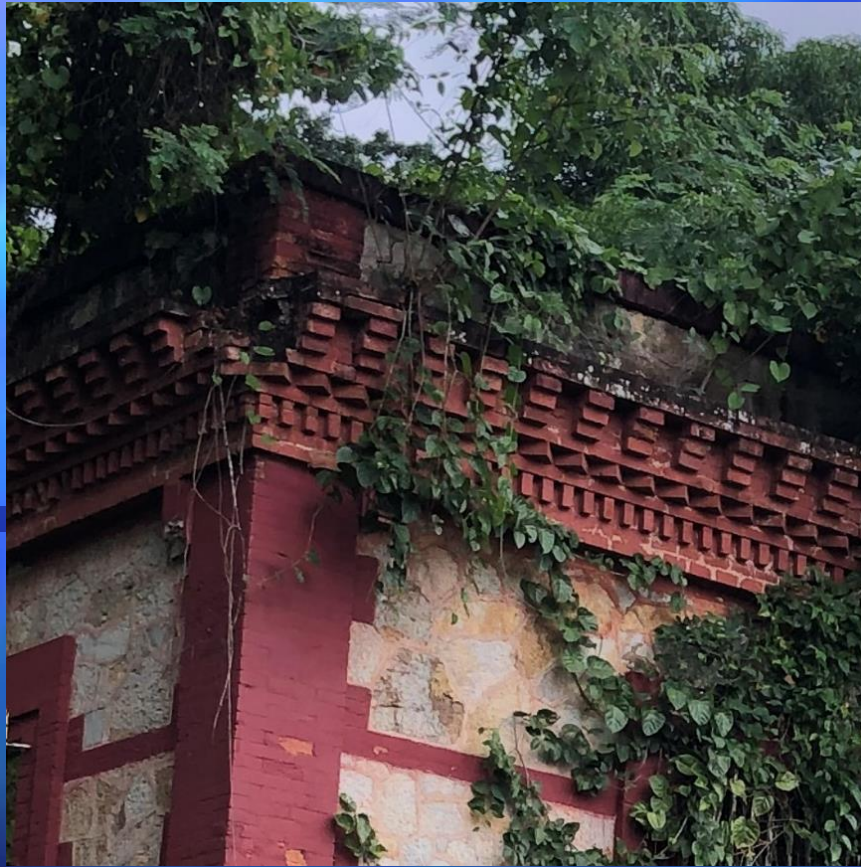
El estilo de la casa responde al gusto de los diseñadores de las últimas décadas del siglo 19, cuando se impuso la idea de exponer los materiales de construcción. La mayor parte de los edificios del siglo 19 en Puerto Rico se diseñaron con materiales de pobre factura que necesitan una capa protectora de empañetado. La casa del caminero se diseñó para mostrar los materiales como la exquisita cornisa con su friso y pretil de ladrillo expuesto. La piedra de la mampostería que rellena las paredes también está expuesta. Era un trabajo meticuloso y relativamente caro. Los ladrillos, por ejemplo, debían ser cocidos en hornos con capacidad para muy altas temperaturas. Los ladrillos comunes se hacían en hornos con temperaturas más bajas e incluso, se secaban al sol.

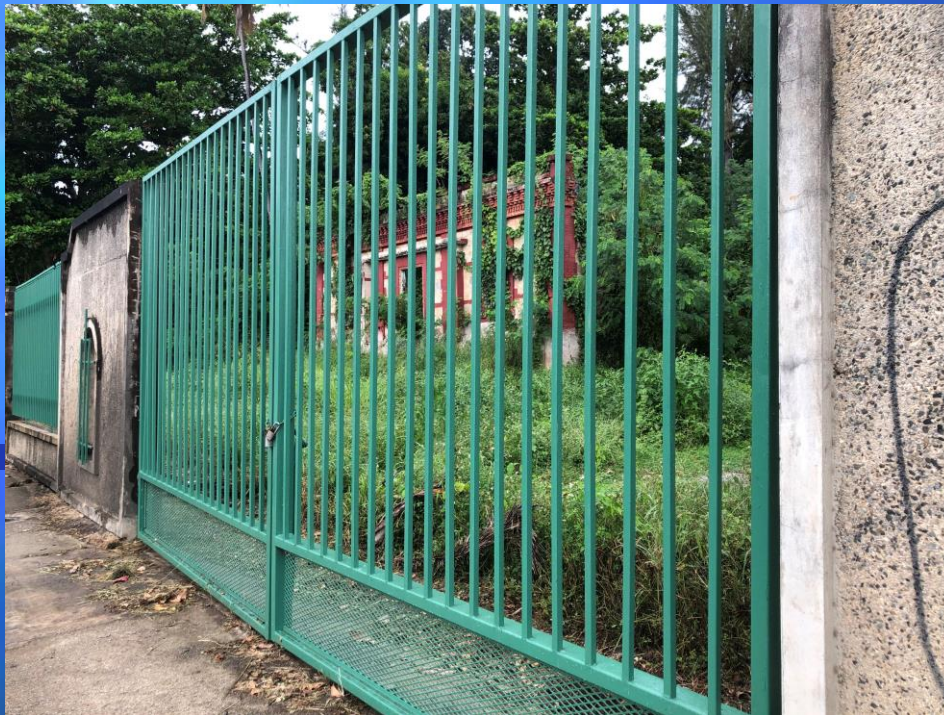
LA CASA DEL CAMINERO. Recinto Universitario de Mayagüez

La casa del caminero está ubicada al norte de la Avenida Alfonso Valdés. El solar está cercado y tiene su propia entrada desde la avenida. Esta condición es su mayor ventaja pues puede proporcionar una alternativa de uso y acceso separados del Recinto, por cuanto, el control y la seguridad de los visitantes pueden ser manejados con relativa facilidad.
